受检单位名称	辽宁东煤基本建设有限责任公司																																																																																										
报告编号	LA/BG1028-015-2024																																																																																										
检验报告相关信息	<div style="text-align: right;">LA/BG-1016-1/0-2019</div> <div style="text-align: center;"> <p>辽宁省安全科学研究院</p> <p>检测报告</p> <p>报告编号: LA/BG1028-015-2024 第 1 页 共 3 页</p> </div>

<table><tr> <td>探伤件名称</td> <td>风井主提天轮轴</td> <td>检测记录编号</td> <td>LA/JJL1028-015-2024</td> </tr><tr> <td>受检单位</td> <td colspan="3">辽宁东煤基本建设有限责任公司花岭沟铁矿项目部</td> </tr></table>

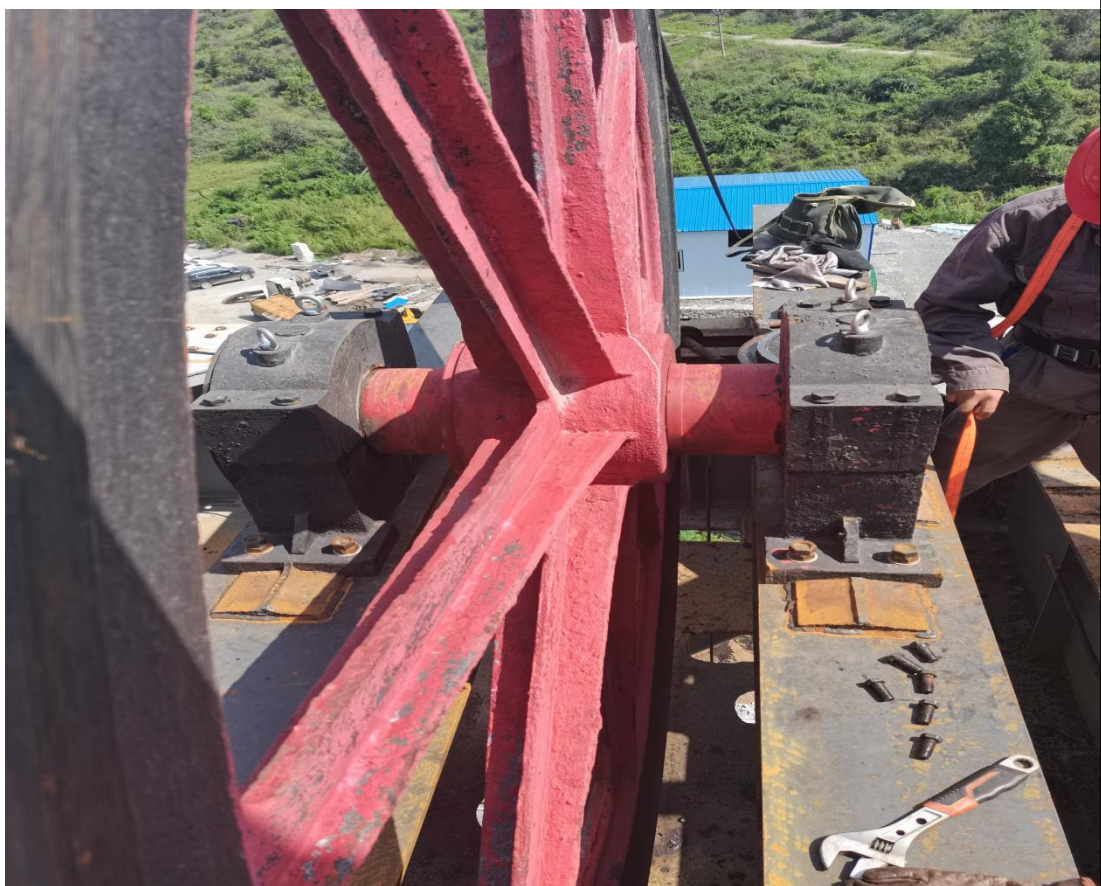
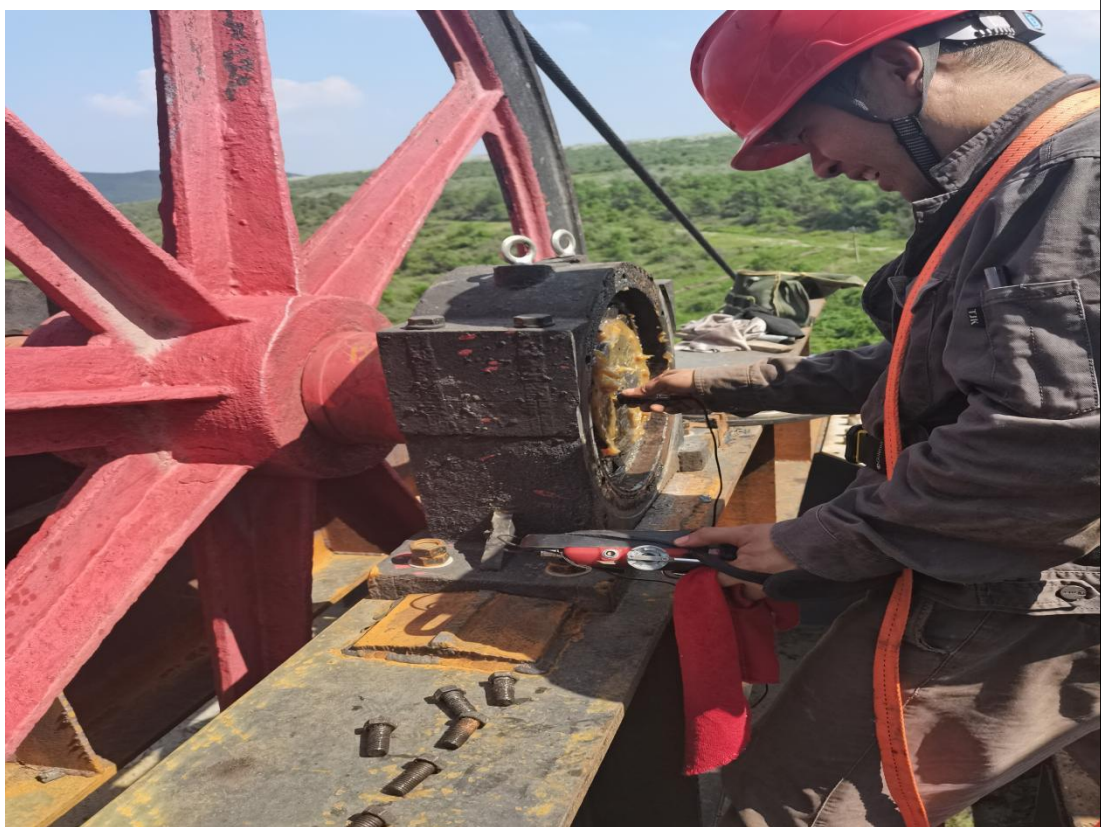
现场检测照片

<table><tr> <td>探伤件名称</td> <td>风井主提天轮轴</td> <td>检测记录编号</td> <td>LA/JJL1028-015-2024</td> </tr><tr> <td colspan="4"> <p>1. 本次共检测天轮轴 1 根;</p> <p>2. 各部位检测情况见超声波检测报告续页, 检测部位标注见检测部位示意图;</p> <p>3. 本次检测使用平底孔参考试块做探伤灵敏度校验;</p> <p>4. 依据 MT/T684-1997《矿用提升容器重要承载件无损探伤方法与验收规范》进行检测, 经检测探伤部位按 A 区判定, 符合规范要求。</p> <div style="text-align: right;">   (检验检测专用章) 签发日期: 2025 年 8 月 26 日 </div> </td> </tr></table>
